# LASER<sup>®</sup>

7324

## Demontage-/montagege- reedschap inspuitpomp

Ford 2.0D EcoBlue TDCi

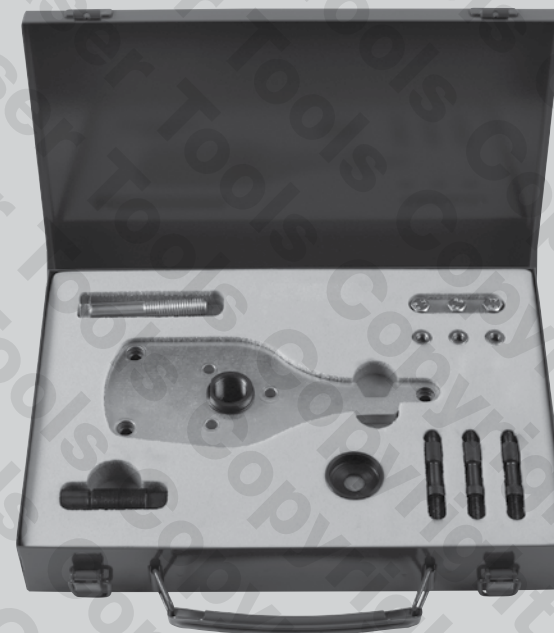
- Gelijkwaardig aan OEM-gereedschap 303-1635.
- Zie Laser 7323 voor het motordistributiegereedschap.
- Smeer de persbout altijd met molybdeendisulfidevet.

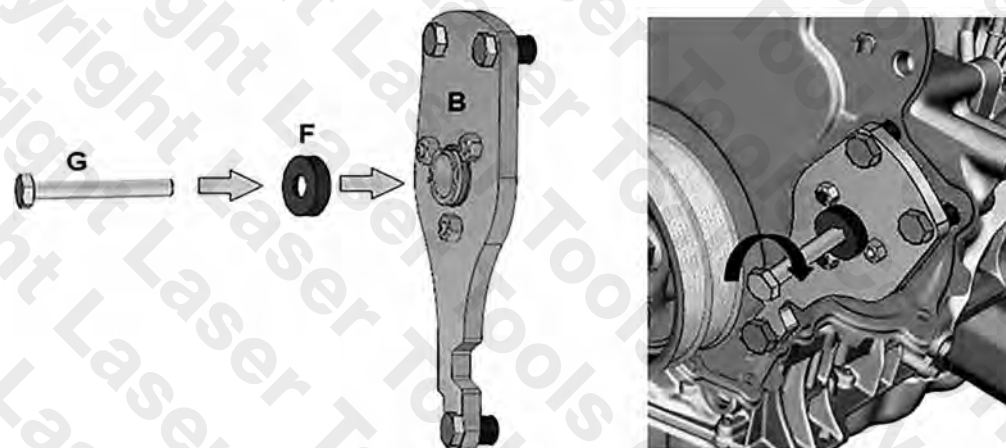
Afb. 3

Schuif de installatiebout (G) door de pompplaat voor aangrijping met de inspuitpomp (Afb. 3). Breng een kleine hoeveelheid molybdeendisulfidevet aan op de onderzijde van de boutkop.

Draai de installatiebout rechtsom met behulp van een geschikte sleutel om de inspuitpomp via het aandrijftandwiel terug te trekken naar de montagepositie.

Verwijder de persbout (E) en breng de afdekking (F) aan.

Breng de inspuitpomp op de juiste positie aan.
