# LASER<sup>®</sup>

7325

## Balansastrekker

Volkswagen Audi Groep

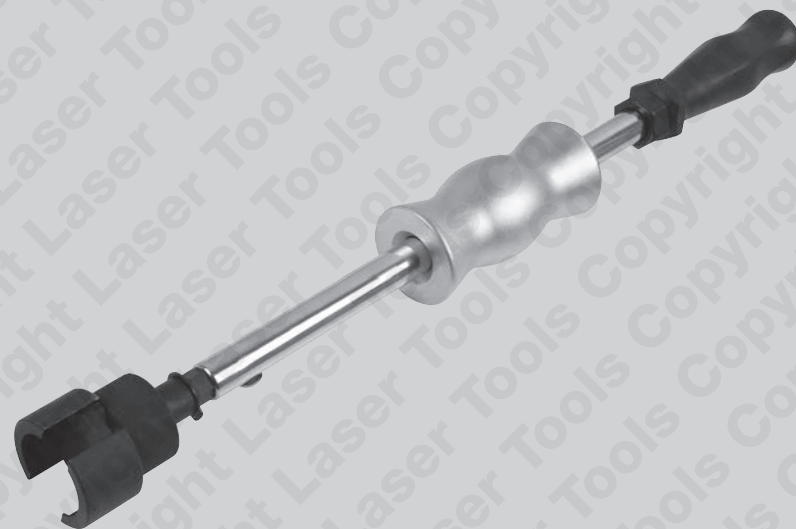
- Ontworpen en vervaardigd voor het verwijderen van de balansassen aangebracht bij voertuigen van de Volkswagen Audi Groep (VAG).
- VAG-balansastrekker voor 1.8L en 2.0L benzinemotoren met kettingaandrijving.
- Geleverd met een slagtrekker.

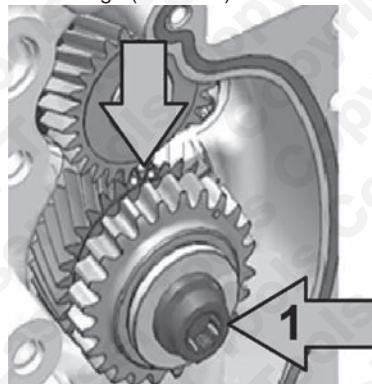
Afb. 1

- Lijn de distributiemerktken van het tussentandwiel uit en verwijder de bevestigingsbout van het tussentandwiel (1).  
Verwijder het tandwiel (zie Afb. 1).
- Verwijder de bouten (2) waarmee de borgbeugels voor de balansas zijn bevestigd (zie Afb. 2).

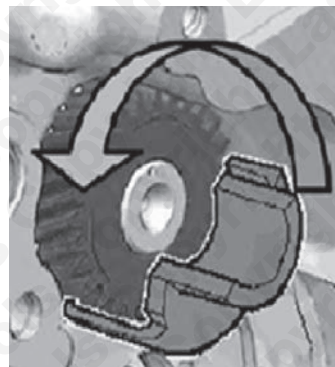
Afb. 3

- Demonteer het gereedschap door de speciale borgkraag terug te schuiven en de afneembare kom te verwijderen; plaats hiertoe de afneembare kom onder en achter het tandwiel in de 6-uurstand en schuif deze linksom rond het tandwiel naar de 12-uurstand (zie Afb. 3).
- Breng het tweede deel van het gereedschap op dezelfde wijze aan en stel het gereedschap samen.
- Zorg dat de kraagklemmen van de twee helften van de kom zijn gepositioneerd alvorens verder te gaan (zie Afb. 4).
