7202

# LASER®

## 7202 - Mercedes-Benz spangereedschap voor spanveer van aandrijfriem hulpaggregaten

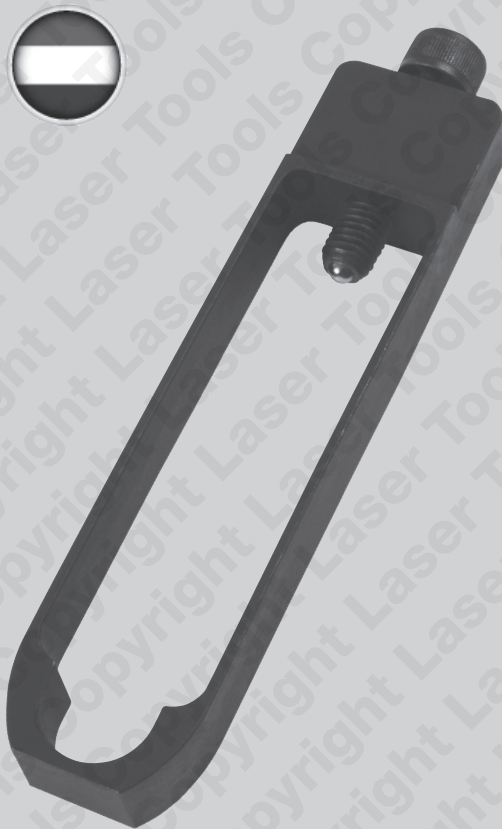
Dit gereedschap wordt gebruikt voor het samendrukken van de spanveer van de aandrijfriem (V-riem) voor de hulpaggregaten op de demper die is aangebracht op de spanpoelie. Gelijkaardig aan OEM-gereedschap 266 589 00 31 00.

Het gereedschap wordt gebruikt om voorzichtig de spanning van de poelie af te halen bij het vervangen van de V-riem of bij het vervangen van de spanpoelie/dempereenheid als geheel.

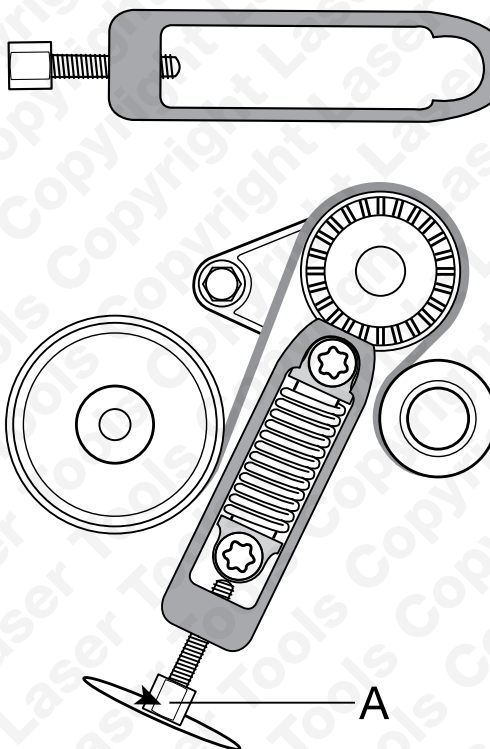
3. Verwijder de motorbeschermpaat voor toegang.
4. Raadpleeg het schema en breng het spangereedschap voor de spanveer 7202 aan over de veer/dempereenheid.

5. Draai persbout **A** en druk de veer/dempereenheid langzaam in. **LET OP: de veer/dempereenheid moet zeer langzaam worden ingedrukt.** De dempereenheid is gevoelig voor beschadiging bij te snel indrukken, met als gevolg dat de spanpoelie/dempereenheid als één geheel vervangen moeten worden. **Doe minimaal 20 seconden over het indrukken van de veer/dempereenheid.**
